Patchwork.Pool

Um den neuen Pool ins Bestandsgebäude einbringen zu können, war große Kreativität gefragt. So wurde das Becken in acht Segmenten ins Gebäude gebracht und dann vor Ort zusammengebaut.

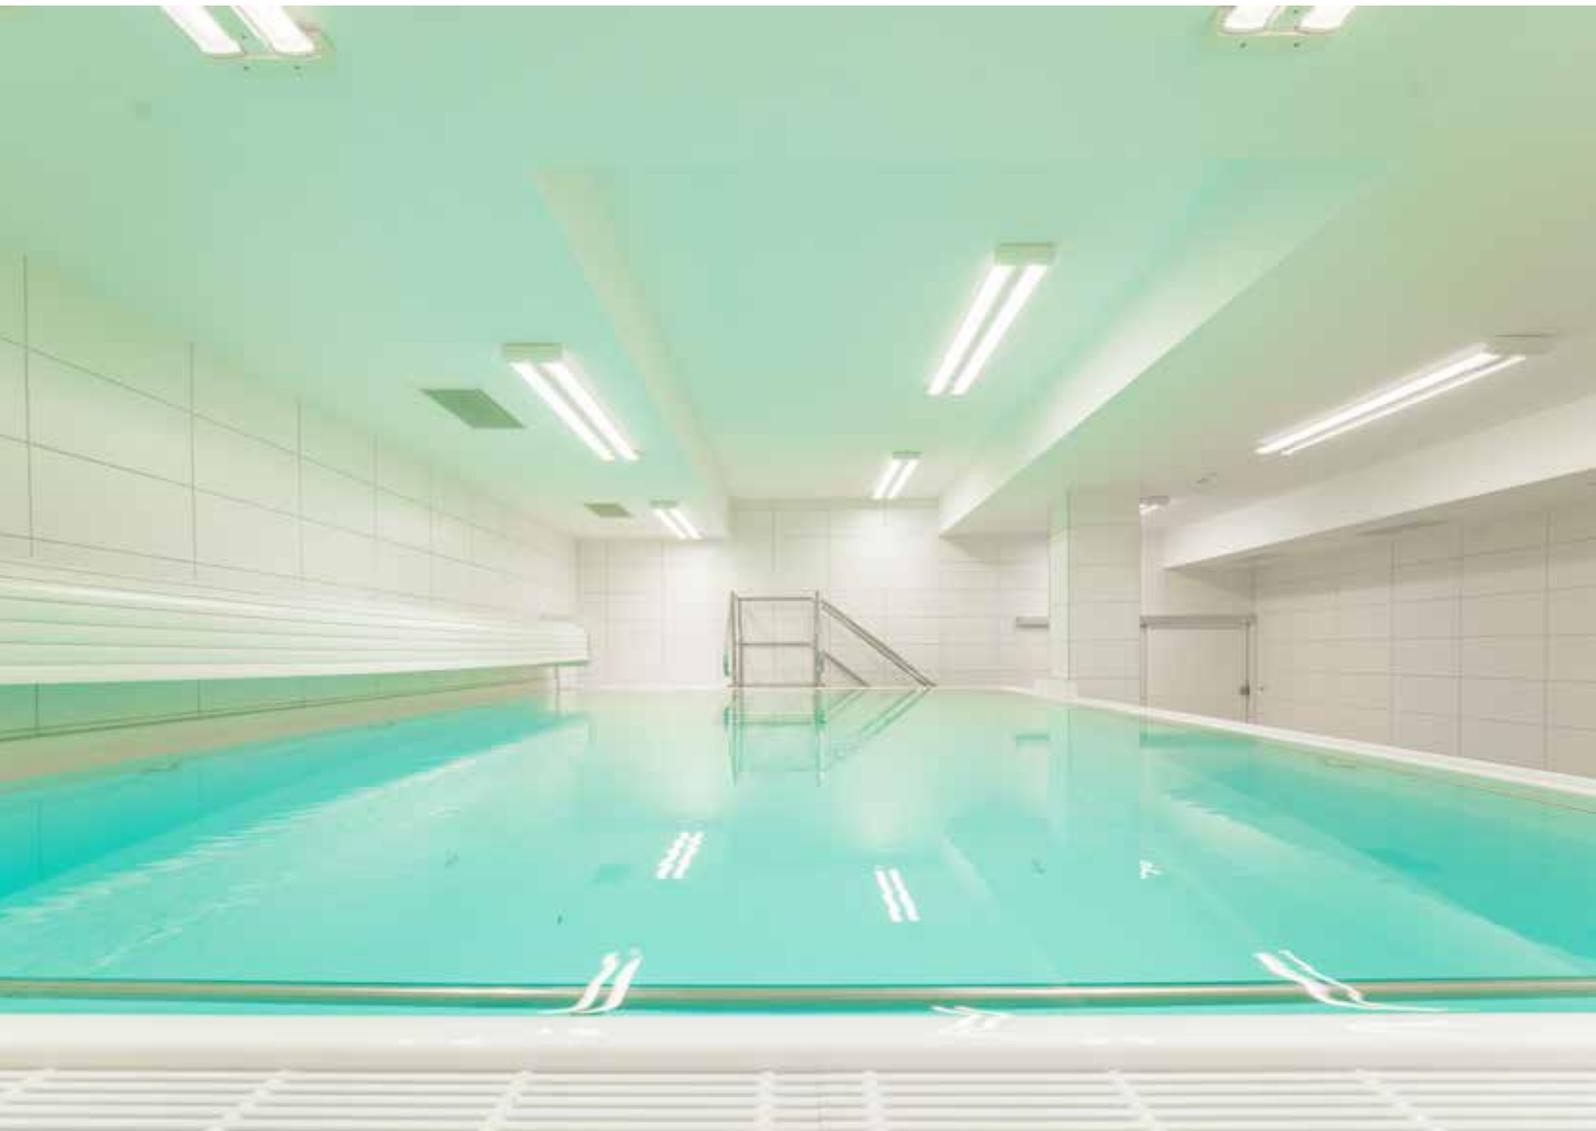
Im Juli 2020 konnte das neue Schwimmbecken im Reha-Zentrum Kiel wieder in Betrieb genommen werden. Dass es sich um acht einzelne Segmente handelt, die vor Ort in der Schwimmhalle zusammengebaut wurden, ist jetzt nicht mehr zu erkennen.

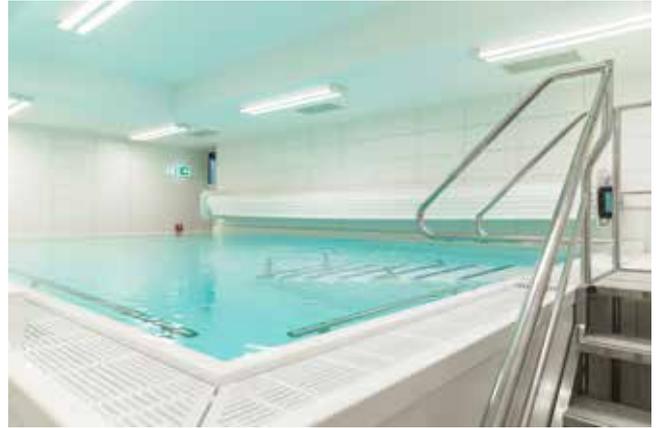
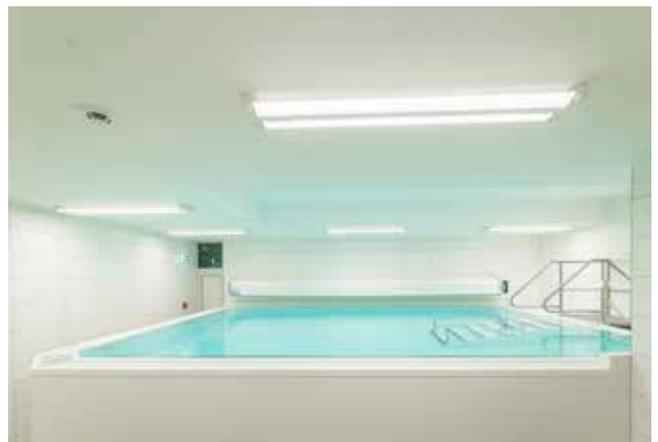
Der neue Pool entspricht jetzt allen Anforderungen eines Bewegungsbeckens. Entsprechend groß sind die Frischwasserraten, die täglich eingesetzt werden. Die Wasseraufbereitung ist nach DIN 19643 mit Aktivkohlefilter und freier Chlormessung ausgelegt.

Das Becken ist siebenmal quergeteilt, Nähte sind aber nicht zu erkennen

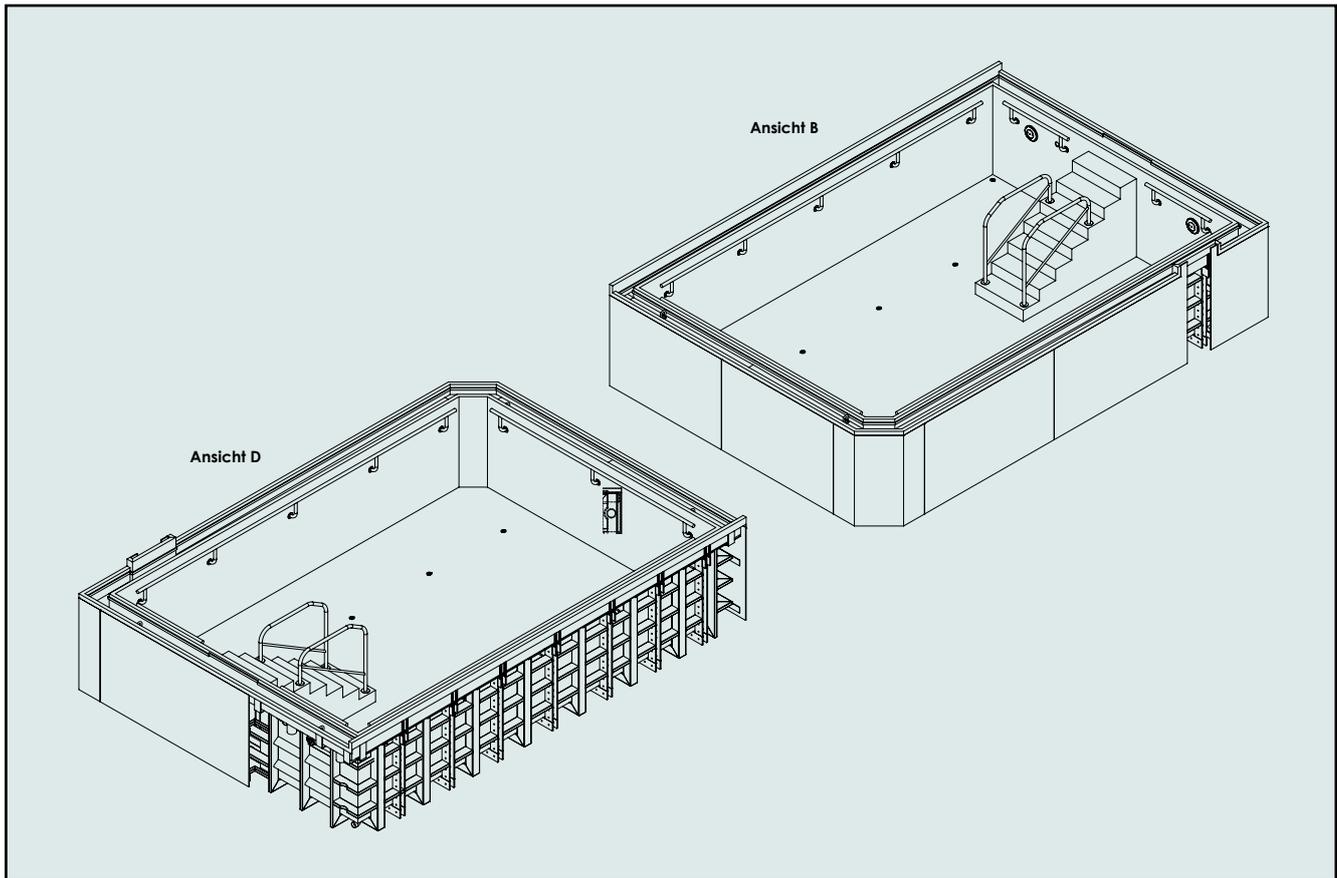
Die Zeichnungen zeigen, wie das Becken aufgebaut ist. Die Konstruktion besteht aus acht Elementen, die an der Baustelle zusammgebaut wurden.

Die räumliche Situation ließ es nicht zu, ein Einstückbecken ins Gebäude zu bringen

Die acht Segmente wurden im VPS-Werk vorproduziert. Da die Teile zwischen 70 und 90 cm breit waren, passten sie durch normale Türen. Erst in der Schwimmhalle wurden sie dann fugenlos miteinander verbunden. Die Ausrichtung war Millimeterarbeit. Das Becken ist jetzt exakt in den zur Verfügung stehenden Raum eingepasst. Die Statik entspricht mindestens der eines Einstückbeckens.

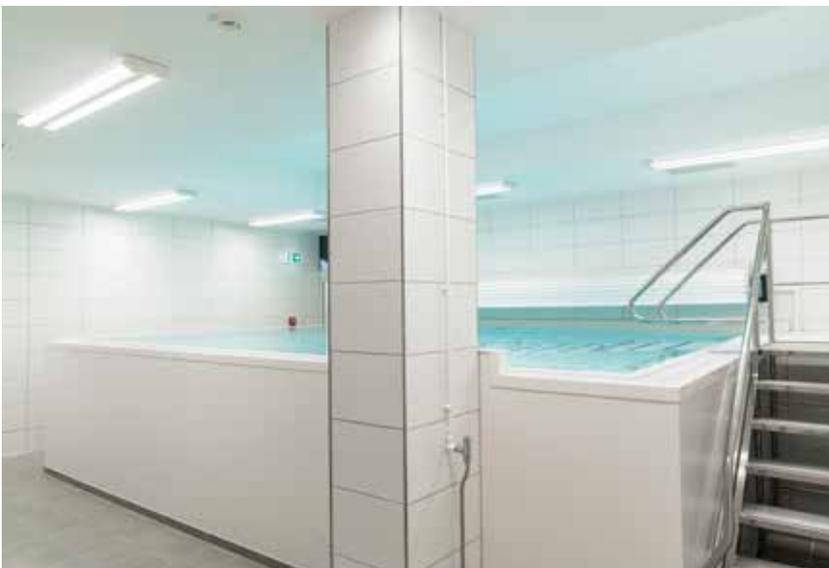
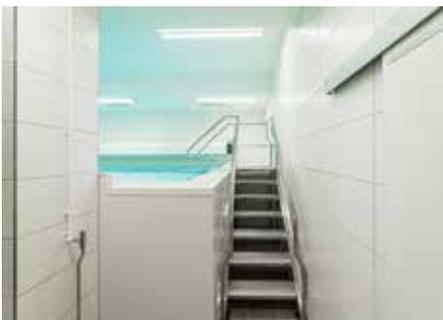
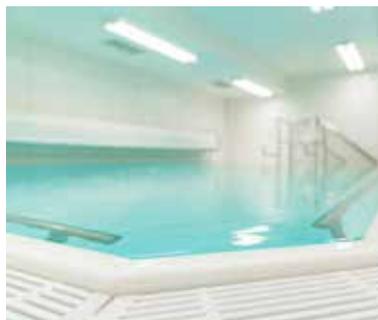
Vom Notausgang aus wurde das letzte Stück mit der Hinterwand verschraubt. Dann wurde das Becken schließlich abgelassen und ausnivelliert.

Eine Säule verkomplizierte den Einbau des Beckens zusätzlich. Sieben Teile wurden in den Raum geschoben, zusammengebaut und die Konstruktion dann hinter die Säule getragen.

„Den alten Pool rauszureißen, stellte nicht das Problem dar, sondern den neuen Pool einzubringen“, erinnert sich Ralf Selle. Zum einen, weil wenig Platz vorhanden war, zum anderen weil wenig über die Statik des Bestandsgebäudes bekannt war. Unter der Schwimmhalle befindet sich eine Tiefgarage. Da es sich um ein freitragendes Becken handelt, mussten Maßnahmen zur Lastverteilung durchgeführt werden, um die Traglast sicherzustellen. Die räumliche Situation ließ es nicht zu, ein Einstückbecken in die Schwimmhalle einzubringen, zumal sich auch noch eine Säule im Raum befand, die unverzichtbar war. Deshalb wurde das neue 6 x 4 m große Becken in acht Segmenten im Werk produziert und dann einzeln mit Rollwagen ins Gebäude gefahren. Da die Teile jeweils 70 bis 90 cm breit waren, passten sie durch normale Türen. Von der Treppe aus wurden dann die Teile zusammengesetzt und fugenlos miteinander verbunden. Das Becken ist jetzt siebenmal quergeteilt. Nähte sind aber nicht zu erkennen. Die Flanschkonstruktion ist bei VPS so ausgeführt, dass nach dem Zusammenbau die Statik mindestens der eines Einstückbeckens entspricht. Nach dem Zusammenbau von sieben Segmenten wurde die Beckenkonstruktion hinter die Säule geschoben, wobei links und rechts jeweils nur 2 cm Platz war. >>
